亜鉛メッキ工場における重金属類汚染地層対策および 地下水の汚染機構と浄化対策

岡野英樹¹、武島俊達¹、岡見智章¹、大島健太¹、片桐章¹、
和田信彦¹、尾毛谷茂有²、小原崇嗣²、山崎洋平²

The heavy metal pollution stratum treatment , and pollution mechanism and treatment of the underground water in the formation of zinc-plating plant

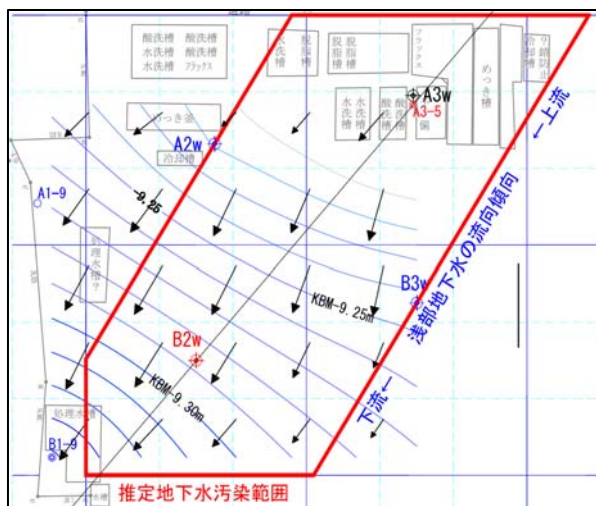
Fig.7 An estimated plane range of the polluted groundwater.
 [地下水汚染の推定平面範囲]

上位の帯水層では、汚染源と考えられるメッキ設備跡地から図面斜め左下方向にある新規観測井1箇所(カドミウムと鉛の地下水汚染を確認した(B2w、Cd:0.041mg/L、Pb:0.026mg/L、pH4.3))。推定される地下水汚染の平面範囲を Fig. 6 に示す。対象地では Fig. 7 に示す汚染モデル図のように、メッキ設備からカドミウム等の重金属類が溶けた低 pH 水が地下へ漏洩することにより深度 12m付近までの上位帯水層が汚染されたと推定し、この帯水層を地下水対策範囲と判断した。
